INSTITUTO DE PLANEJAMENTO E DESENVOLVIMENTO SUSTENTÁVEL DE ARAXÁ- IPDSA
CONSELHO MUNICIPAL DE CONSERVAÇÃO E DEFESA DO MEIO AMBIENTE - CODEMA

VIII REUNIÃO ORDINÁRIA 2016

3. Apresentação relatório de vistoria técnica dos loteamentos Vila das Artes II, chacreamento de Ivan Biondi, e Residencial Vitória.

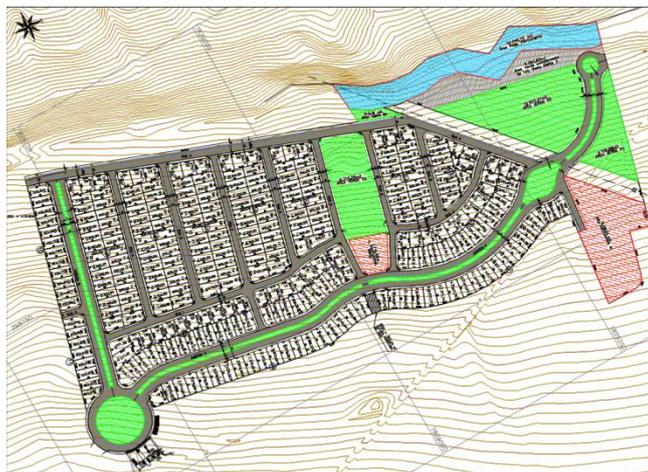
36 Essa vistoria foi realizada pelos representantes do CODEMA Valéria e Gilberto, mais os técnicos do IPDSA, Igor,
37 Givago e Rodrigo. Igor iniciou a apresentação da primeira vistoria realizada em área anexa a avenida de acesso ao
38 Villa das Artes, aqui denominado como Villa das Artes II, porém este nome ainda não está definido. O objetivo da
39 vistoria é verificar se o projeto de parcelamento está de acordo com as diretrizes do CODEMA e do IPDSA. Foram
40 exibidos dados sobre a localização e área do projeto. A área a ser parcelada fica localizada na região sudeste do
41 município de Araxá – MG, próximo ao condomínio Dona Adélia II, Parque das Mangabeiras IV e Villa das Artes,
42 margeando pelo lado direito o córrego Terêncio Pereira, conforme resumo de áreas a seguir:

44
45 **Figura 1. Planta do parcelamento.**

46 A conselheira Valéria perguntou se o canteiro central da avenida está sendo contabilizado como área verde. Igor
47 respondeu que está, tanto os canteiros centrais como as rotatórias e explicou que esta é a proposta apresentada.
48 Foram apresentadas as condicionantes elaboradas a partir das visitas aos loteamentos. As condicionantes propostas
49 foram:

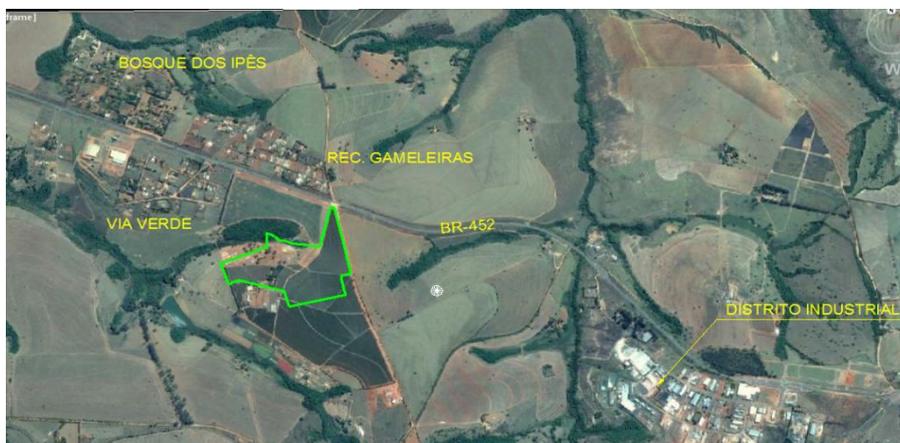
110 O engenheiro Igor passou para o segundo item que foi o parcelamento localizado próximo ao chacreamento Via
111 Verde. O objetivo da vistoria é verificar se o projeto de parcelamento está de acordo com as diretrizes do
112 CODEMA e do IPDSA. Foram exibidos dados sobre a localização e área do projeto. A área a ser parcelada fica
113 localizada as margens da BR – 452, próximo ao chacreamento Via Verde e foi parcelada conforme resumo de áreas
114 a seguir:

Figura 2. Localização do chacreamento por imagem de satélite.

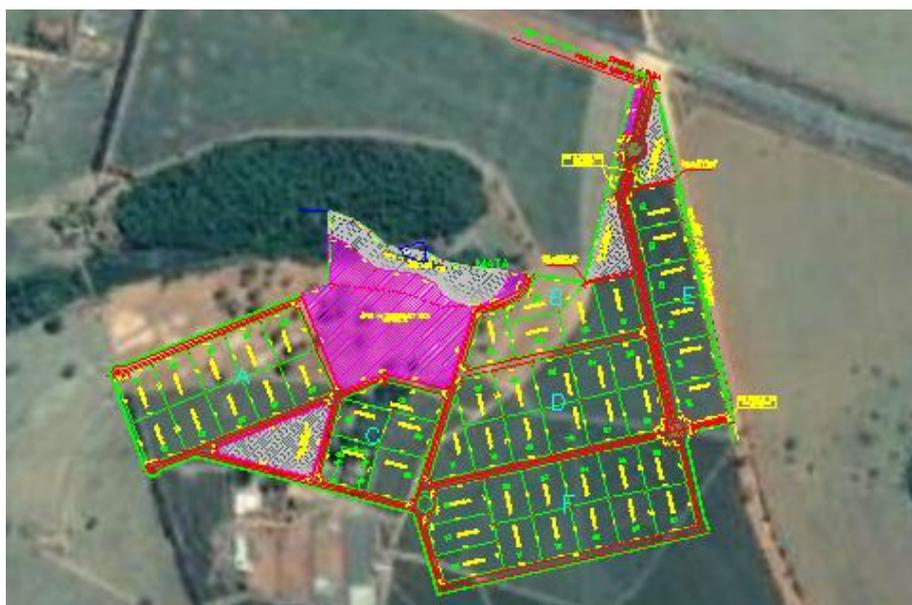
Figura 3. Planta do projeto de parcelamento para o chacreamento.

1. As Áreas Verdes do chacreamento deverão ser locadas junto à reserva legal da área rural.
2. Adotar sistema de abastecimento de água e esgotamento sanitário coletivo.

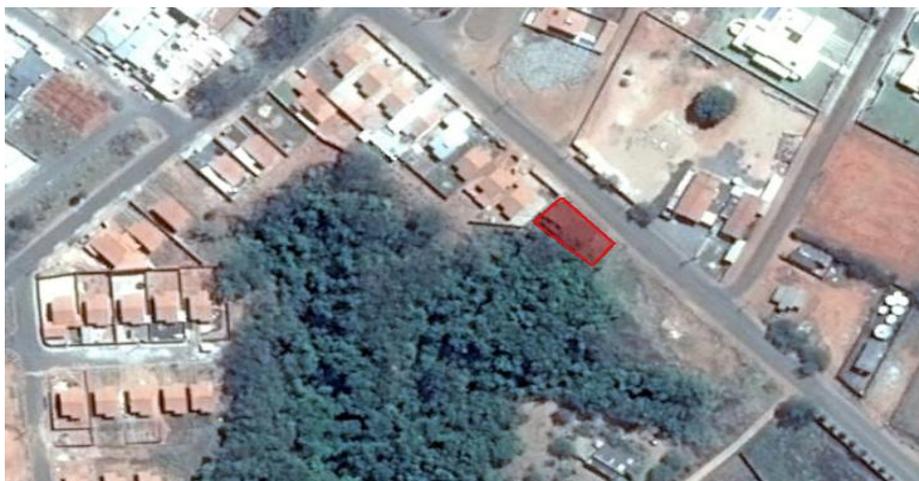
171 individualizados ou coletivo. Murilo Alencar e Murilo Castro explicaram que no caso o tratamento se refere a
172 destinação adequada conforme o que for decidido junto a COPASA. Sobre o abastecimento de água será feito um
173 poço com a devida outorga para atender todo loteamento, explicou Ivan.
174 Igor passou para o próximo assunto que foi sobre algumas residências que estão embargadas no loteamento
175 Residencial Vitória. O IPDSA traz esse caso para o CODEMA para ouvir as considerações em relação a estas
176 construções. Foram exibidas imagens da localização e fotos das construções.

Figura 4. Imagem de satélite evidenciando a localização das construções embargadas.

182 O presidente explicou que desde 2011 este assunto está passando aqui no CODEMA. Nos relatórios que nos
183 analisamos em relação ao pedido dos proprietários desses lotes, é que os terrenos não constam na relação de casa
184 que estavam embargadas pelo ministério público. Ele nos pede uma decisão sobre se ele está embargado
185 judicialmente ou não. Se ele tiver ele vai entrar com um processo contra quem vendeu o lote para ele. Nos
186 documentos do CODEMA isto não está claro ao ponto de definir se os lotes estão embargados pelo CODEMA
187 pautando-se de atas anteriores. Então a pergunta que o presidente faz é estes lotes continuam embargados ou não.
188 A conselheira Valéria disse que esses três imóveis pertencem ao Vitória e que o CODEMA não liberou licença
189 ambiental para o Vitória. O presidente perguntou se essas três casas estão embargadas pelo CODEMA por questões
190 ambientais. Por unanimidade os conselheiros consideraram embargadas as casas.

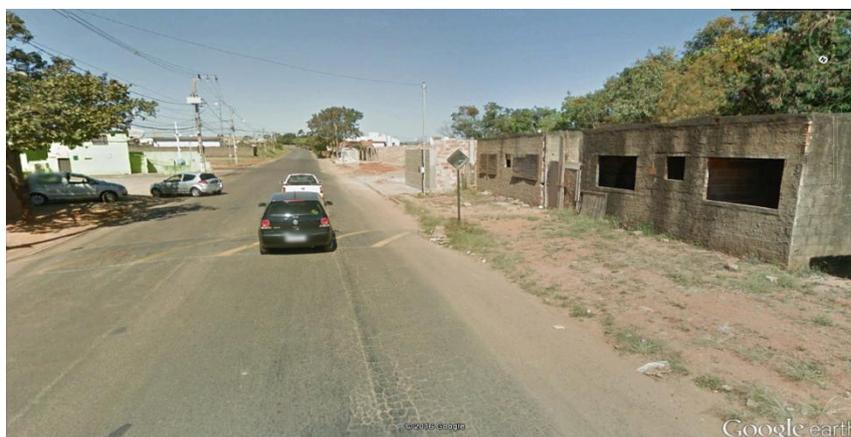
Figura 5. Fotografia das construções embargadas.
